**PREFEITURA MUNICIPAL DE  
MATUTINA**  
RUA JOSÉ LONDE FILHO, 354 – CEP 38870-000 – ESTADO DE  
MINAS GERAIS

**7.FICHAS DE INVENTÁRIO ATUALIZADAS**  
**FICHA 01–EAU: PRAÇA SINVAL MORAES E CORETO ESTRELA MATUTINA**

**FICHA 04: PRAÇA SINVAL MORAES E CORETO ESTRELA MATUTINA**

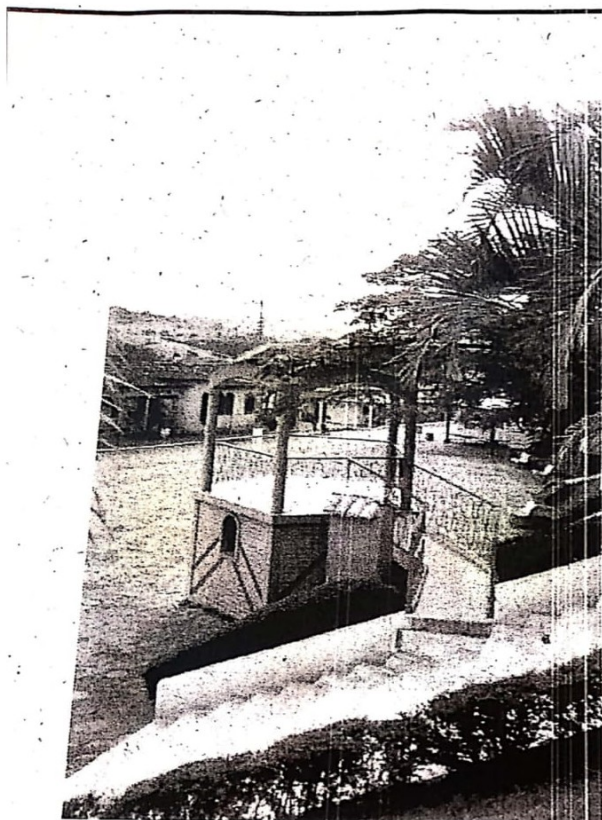
Vista do corêto.  
Número do filme: 3371  
Negativo: 30  
Fotógrafa: Carolina Pereira Soares  
Data: 06/ 04/ 2003

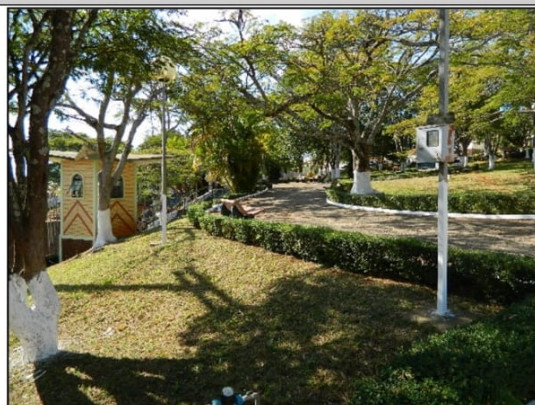
Foto 12: O coreto Estrela Matutina em meio à praça. Renan Costa, 15 jul. 2019.

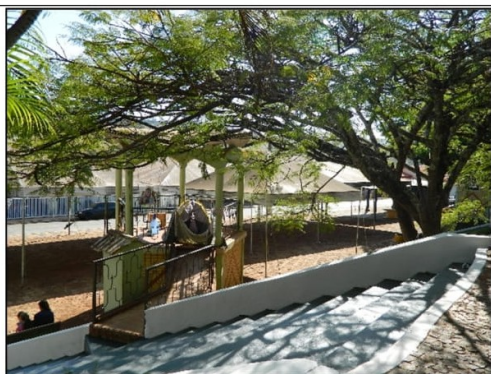
No coreto é comum, eventualmente, a instalação de uma barraca por indivíduo em situação vulnerável que retorna ao local de tempos em tempos. Embora a presença não tenha por consequência danos físicos diretos ao bem, há interferência na imagem urbana do conjunto.

Foto 13: O coreto é eventualmente ocupado por moradores em situação de rua. Renan Costa, 15 jul. 2019.

A presença de indivíduo em situação vulnerável não traz por consequência danos físicos diretos ao bem, todavia há interferência na imagem urbana do conjunto.

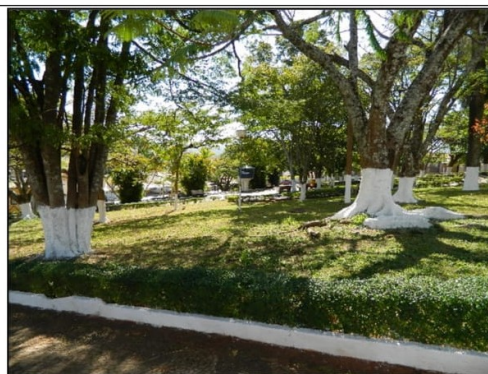
Foto 14: Vista para as áreas de vegetação, com bom estado de conservação. Renan Costa, 15 jul. 2019.

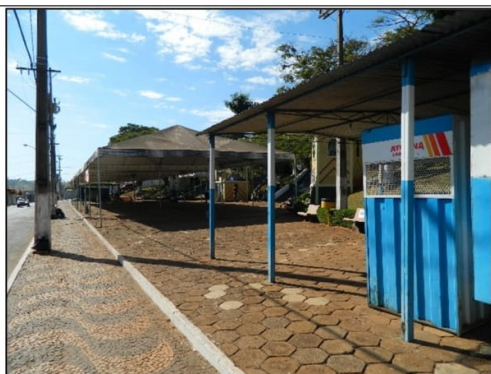
Foto 5: A área voltada à rua José Londe Filho é eventualmente ocupada por estruturas temporárias, sendo suporte a festas e reuniões locais. Renan Costa, 15 jul. 2019.

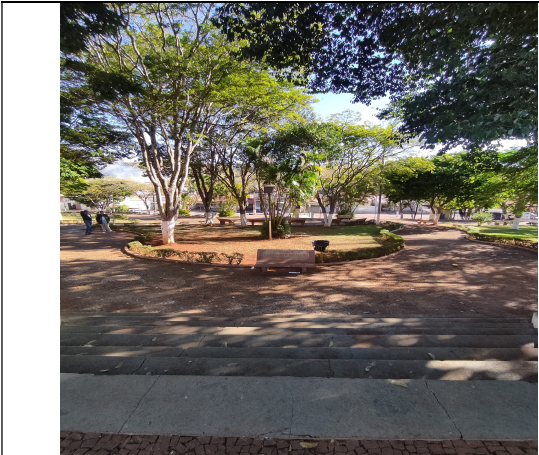
**Foto 1:** Vista geral da Praça Sinval Moraes em dia de céu claro. Alex Alves Pereira, 27 jun. 2025.

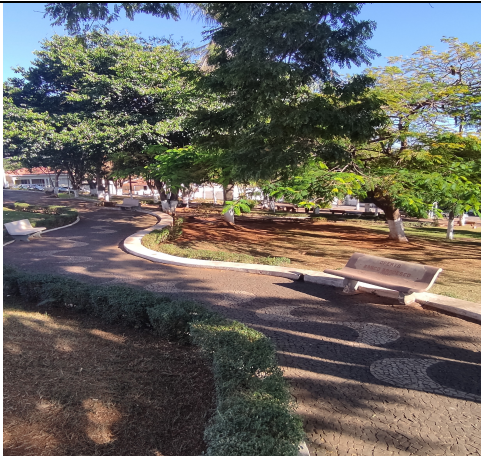
**Foto 4:** Vista ampla do paisagismo da praça, destacando linhas curvas e calçamento em pedra portuguesa. Alex Alves Pereira, 27 jun. 2025.

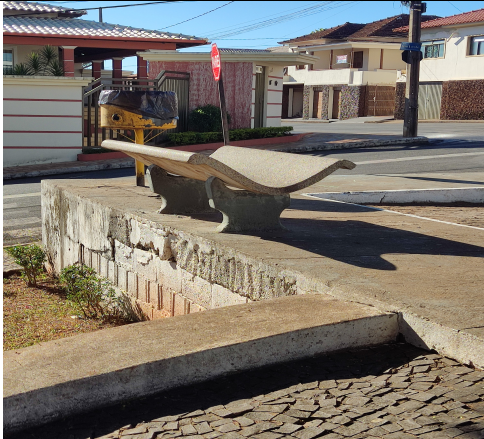
**Foto 5:** Banco desencaixado, evidenciando falta de alinhamento e possível risco de uso. Alex Alves Pereira, 27 jun. 2025.

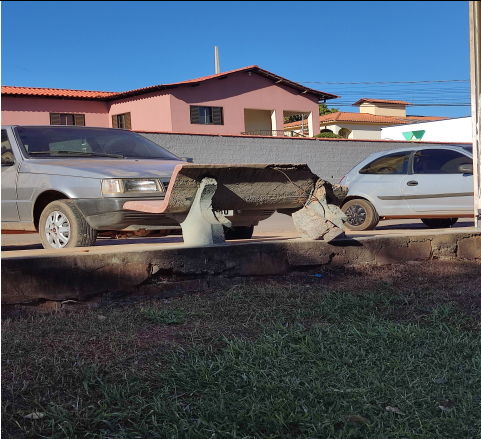
**Foto 6:** Banco da praça com danos expressivos, armação de concreto aparente e estrutura comprometida. Alex Alves Pereira, 27 jun. 2025.

| <p>A Praça Sinval Moraes encontra-se em adequado estado de conservação, apresentando apenas danos pontuais que requerem atenção. Entre esses, destacam-se bancos danificados por atos de vandalismo e a redução da cobertura arbórea após quedas e supressões ocorridas em 2021. A pintura geral da praça está em bom estado, tendo sido renovada em 2021, assim como os canteiros ajardinados e a manutenção do paisagismo, que permanecem cuidados e integrados ao uso contínuo da comunidade. O Coreto Estrela Matutina apresenta conservação satisfatória, sem danos estruturais aparentes, sendo frequentemente utilizado em eventos culturais.</p> <p>No entanto, o banheiro público localizado na praça encontra-se em mau estado, apresentando condições inadequadas de limpeza, falta de assento no vaso sanitário e a válvula da descarga quebrada, comprometendo a funcionalidade do espaço. Abaixo do coreto há um espaço auxiliar utilizado para guarda de materiais e equipamentos de manutenção, que pode ser denominado como depósito de apoio. Apesar de limpo e organizado, esse ambiente necessita de cuidados, como repintura e pequenas intervenções para preservação.</p> |
| <p>Os fatores de degradação identificados estão relacionados tanto a ações humanas quanto a processos naturais. O vandalismo ao mobiliário urbano, principalmente bancos, tem causado danos que comprometem a experiência dos usuários. A supressão de cinco árvores e a queda de outras duas em 2021 ocasionaram perda de sombreamento e alterações no microclima local, afetando o conforto ambiental. O desgaste natural dos materiais construtivos e paisagísticos é intensificado pelo uso constante da praça durante festas populares, eventos religiosos e culturais. A exposição contínua às intempéries, especialmente em áreas descobertas, contribui para o envelhecimento acelerado dos elementos físicos da praça e do coreto, reforçando a necessidade de conservação preventiva. Ademais, o estado precário do banheiro público e as condições do depósito de apoio reforçam pontos críticos para intervenções.</p> |

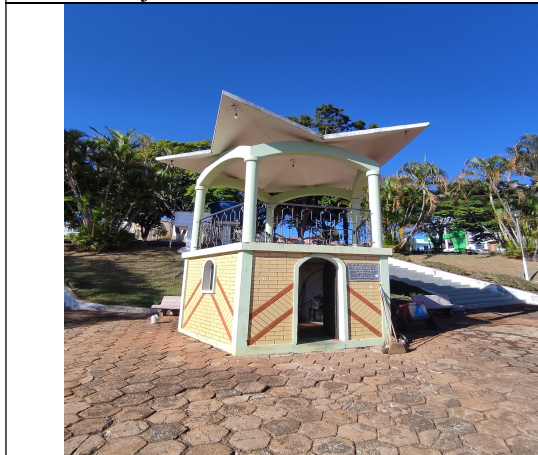
**Foto 9:** Coreto Estrela Matutina visto de frente, destacando detalhes da estrutura. Alex Alves Pereira, 27 jun. 2025.

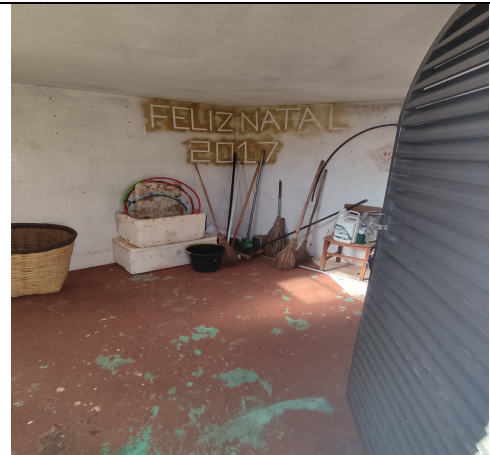
**Foto 10:** Depósito de apoio localizado abaixo do Coreto Estrela Matutina, utilizado para armazenamento de materiais de manutenção. Alex Alves Pereira, 27 jun. 2025.

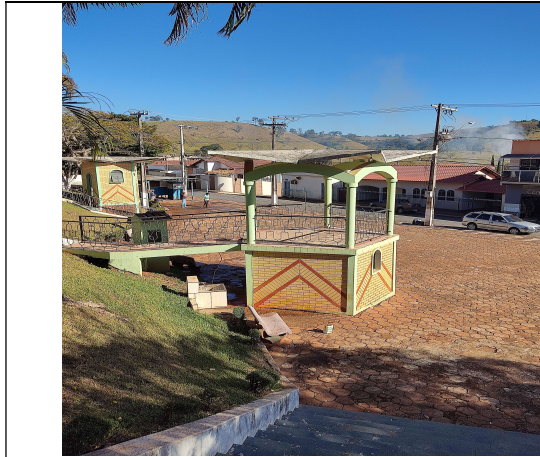
**Foto 11:** Coreto Estrela Matutina, vista lateral evidenciando a cobertura e detalhes arquitetônicos. Alex Alves Pereira, 27 jun. 2025.

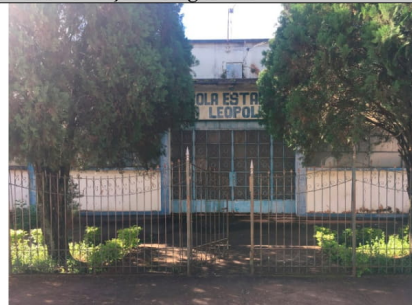
**Foto 1:** Trecho da fachada de acesso à Escola Estadual Frei Leopoldo. Camila Rodrigues, 05 ago. 2020.

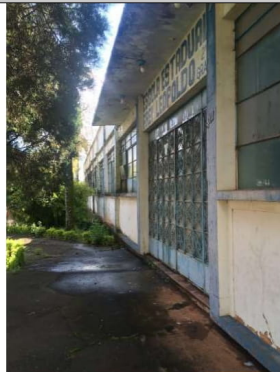
**Foto 2:** Vista para a fachada da edificação voltada à rua José Londe Filho. Camila Rodrigues, 05 ago. 2020.

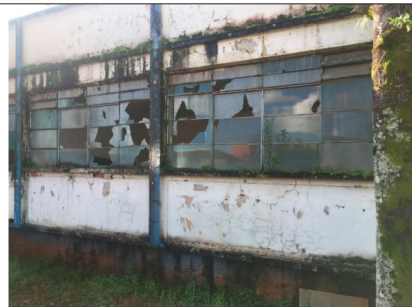
**Foto 3:** Janelas com peças de vedação em vidro quebradas, ação de vandalismo. Camila Rodrigues, 05 ago. 2020.

Em se tratando de análise superficial, é possível constatar que os principais fatores de degradação são associados à exposição a intempéries, infiltrações decorrentes de características próprias ao terreno de implantação e vandalismo, sendo intensificados pela situação de abandono.

Sugere-se, em caráter de urgência, assistência profissional especializada para que seja elaborado diagnóstico referente a situação estrutural da edificação. Devem ser investigadas as efetivas causas das infiltrações e suas consequências sobre elementos de estrutura, estendendo os cuidados a elementos de cobertura. Após estabilização, alvenarias deverão ter camada de reboco recuperada nas áreas de perdas e, em seguida, deverá receber a aplicação de nova camada de pintura e/ou revestimentos pertinentes a cada área.

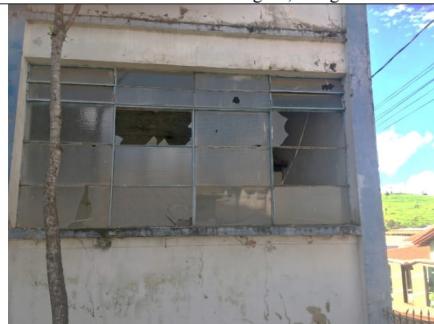
**Foto 4:** Janelas com peças de vedação em vidro quebradas, ação de vandalismo e trincas aparentes. Camila Rodrigues, 05 ago. 2020.

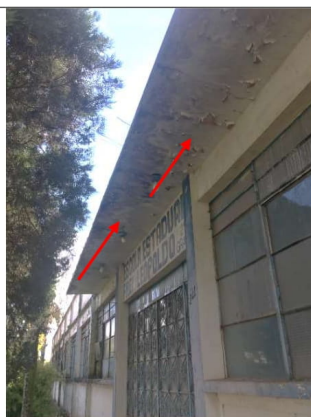
**Foto 5:** Problema de infiltração e desprendimento da camada pictórica. Camila Rodrigues, 05 ago. 2020.

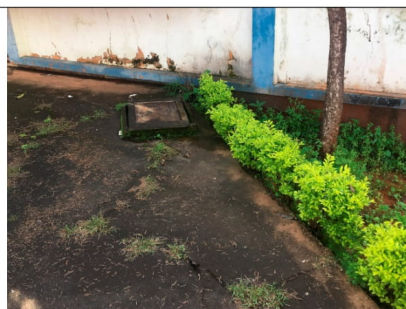
**Foto 6:** A umidade característica do terreno de implantação tende a ocorrência de infiltrações. Camila Rodrigues, 05 ago. 2020.

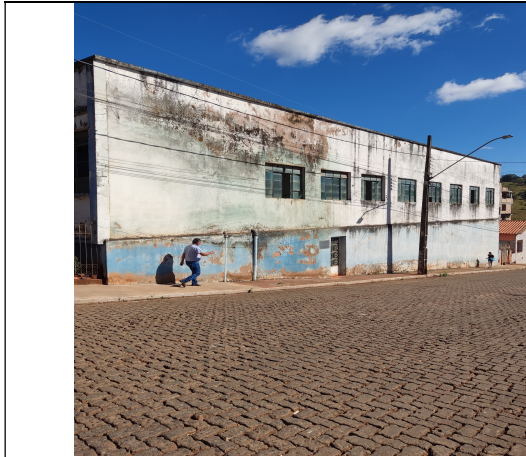
**Foto 1:** Vista da fachada lateral esquerda da edificação da antiga E.E.Frei Leopoldo. Alex Alves Pereira, 27 jun. 2025.

| A edificação apresenta um quadro de conservação ruim, com danos visíveis tanto em áreas externas quanto internas. As fachadas externas evidenciam desgaste acentuado da pintura, presença de manchas de umidade, sujidades, descascamento e perda de reboco em diversos pontos. As esquadrias metálicas encontram-se enferrujadas e com vidros quebrados ou ausentes, comprometendo a vedação e a segurança | |

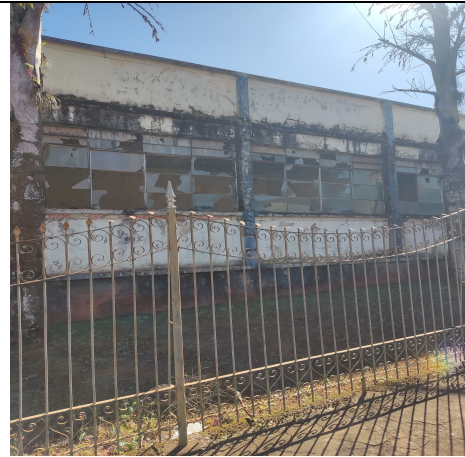
**Foto 2:** Gradil da fachada frontal da edificação da antiga E.E.Frei Leopoldo. Alex Alves Pereira, 27 jun. 2025.

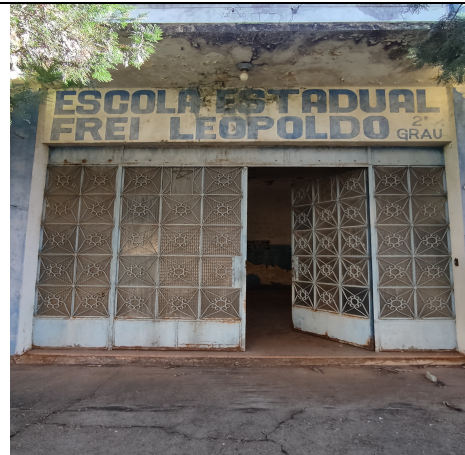
**Foto 4:** Entrada principal da antiga E.E.Frei Leopoldo. Alex Alves Pereira, 27 jun. 2025.

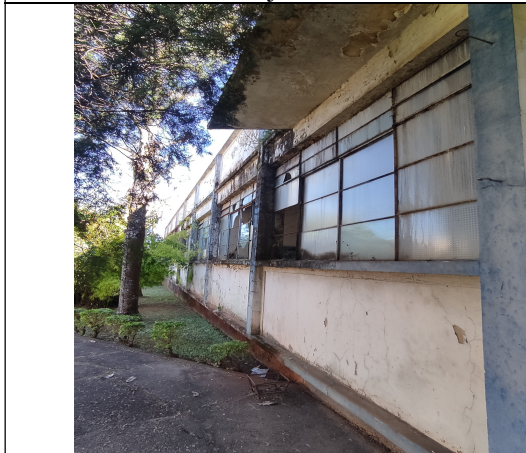
**Foto 5:** Vista parcial da fachada principal, evidenciando as janelas com vedações danificadas. Alex Alves Pereira, 27 jun. 2025.

Outro aspecto fundamental é a recuperação dos revestimentos e acabamentos, incluindo a raspagem de áreas com destacamento de reboco, aplicação de novos revestimentos compatíveis e repintura com tintas adequadas, visando proteger as superfícies e restabelecer a unidade estética. As esquadrias metálicas devem ser restauradas ou substituídas, conforme o grau de corrosão, garantindo vedação, ventilação e segurança adequadas.

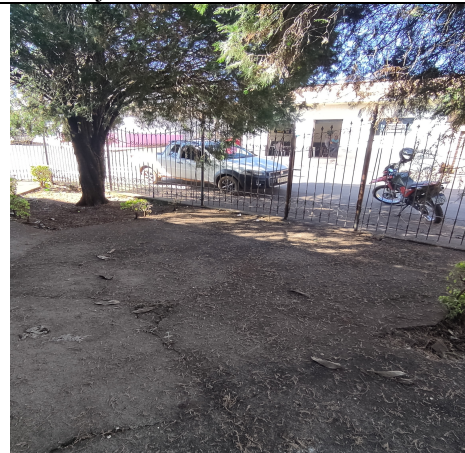
**Foto 6:** Pátio na porção frontal da antiga E.E.Frei Leopoldo. Alex Alves Pereira, 27 jun. 2025.

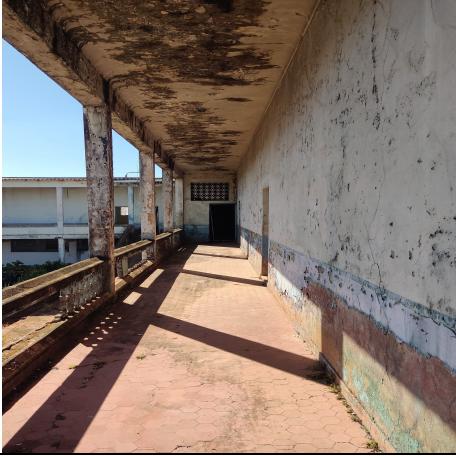
| <p><b>Foto 9:</b> Corredor com guarda corpo no segundo pavimento da edificação. Alex Pereira Alves, 27 jun. 2025.</p> | <p><b>Foto 10:</b> Vista interna de uma das salas da edificação, apresentando progressivo estado de arruinamento. Alex Pereira Alves, 27 jun. 2025.</p> |

substituição de peças deterioradas, assegurando condições de uso adequadas. Além disso, os guarda-corpos e elementos estruturais das varandas precisam de reforço imediato para garantir estabilidade e segurança dos usuários.

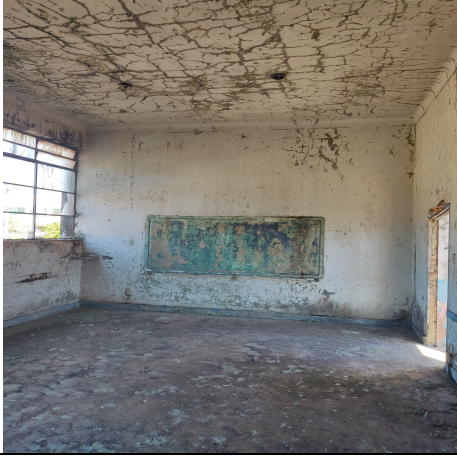
No interior, observa-se a presença de infiltrações generalizadas e manchas de umidade no forro e nas paredes, resultando em destacamento de reboco e proliferação de fungos. O piso em alguns ambientes apresenta deterioração, desgaste superficial e sujidades acumuladas, o que evidencia ausência de manutenção regular. Os corredores e varandas, especialmente no pavimento superior, mostram estruturas de apoio e guarda-corpos bastante degradados, com sinais de corrosão e fragilidade, exigindo atenção imediata para evitar riscos de acidentes.

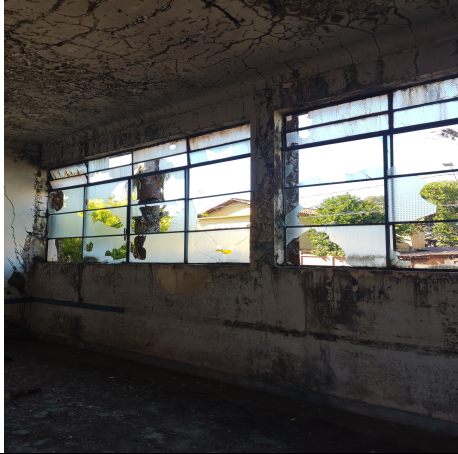
| <b>Foto 11:</b> As esquadrias e os vidros das vedações das salas de aula apresentam condições de conservação precárias. Alex Pereira Alves, 27 jun. 2025. | <b>Foto 12:</b> Vista interna da área de circulação, com ambiência de completo abandono. Alex Pereira Alves, 27 jun. 2025. |

Outro fator relevante é a ação do tempo e da exposição climática, que favorece o envelhecimento precoce das superfícies externas, refletido em descascamento da pintura, fissuras e erosão do reboco. As esquadrias metálicas, por sua vez, sofrem com corrosão e perda de componentes, comprometendo a vedação e a segurança do imóvel.

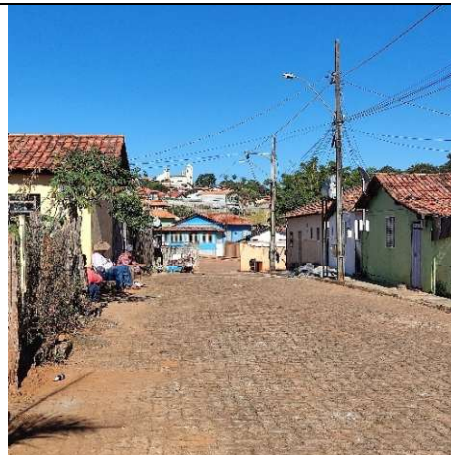
As casas que compõem a Vila são térreas, dispostas em fileiras alinhadas às vias, formando um conjunto de pequena escala que mantém certa unidade visual, ainda que cada morador tenha realizado adaptações próprias ao longo do tempo. A presença de caixas d'água, antenas, aquecedores solares e pequenos anexos evidencia as adequações às demandas cotidianas. O entorno imediato, contudo, conserva a sensação de vizinhança e proximidade, típica de vilas comunitárias. Também é notável a presença de áreas utilizadas para pequenos cultivos agrícolas, prática que demonstra a relação da comunidade com o espaço disponível e reforça o caráter de autossustento e manutenção coletiva.

Foto 4: Conjunto residencial da vila. Alex Alves Pereira, 27 jun. 2025.

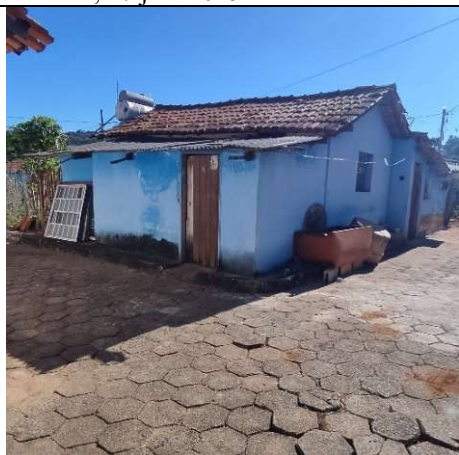
Foto 7: Edificação padrão localizada na Vila Vicentina. Alex Alves Pereira Alves, 27 jun. 2025.

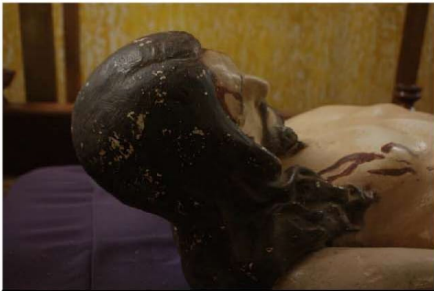
Porção superior da Imagem. É possível notar danos na camada pictórica e sujidades acumuladas.  
Maria Clara Salim Cerqueira  
Out/2015

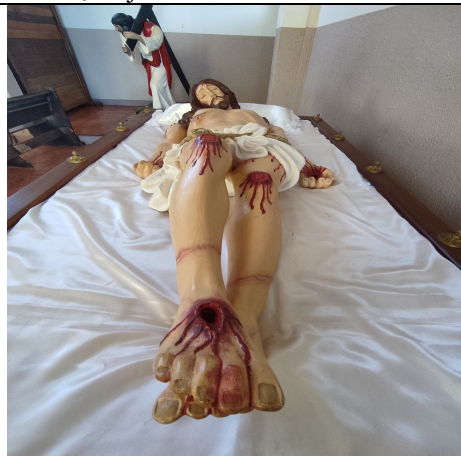
**Foto 6:** Detalhe dos pés da imagem de Jesus Morto. Alex Alves Pereira, 27 jul. 2025.

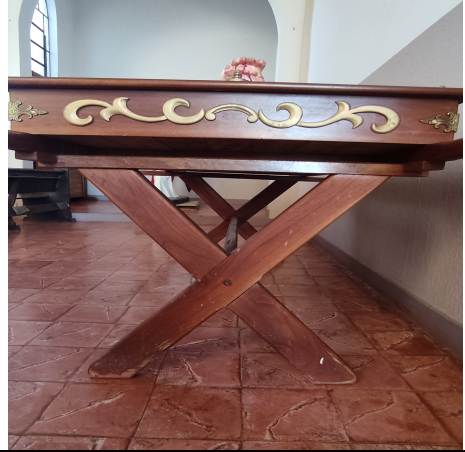
**Foto 8:** Detalhe do andor que sustenta a imagem de Jesus Morto. Alex Alves Pereira, 27 jul. 2025.

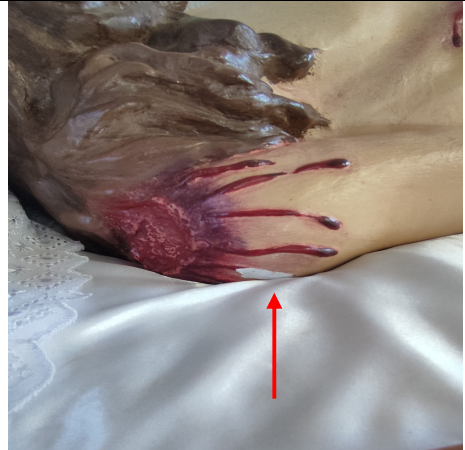
**Foto 10:** Descascamento da pintura próxima ao ombro direito da imagem de Jesus Morto. Alex Alves Pereira, 27 jul. 2025.

Os fatores de degradação da Imagem de Jesus Morto podem estar diretamente ligados às condições ambientais do espaço onde se encontra. Por estar exposta em área próxima à entrada da igreja, a peça sofre com a ação da poeira, da luz natural e das variações de temperatura e umidade, o que contribui para pequenas fissuras na madeira e para a perda localizada da pintura em pontos mais salientes.

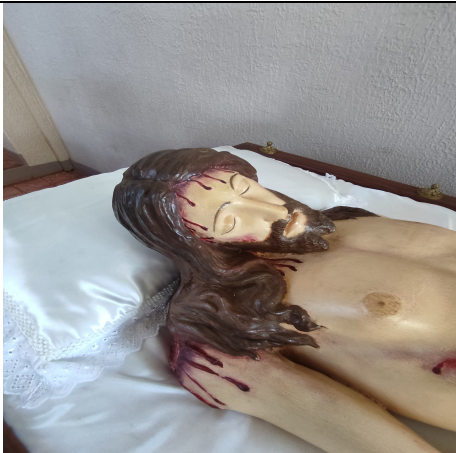
**Foto 11:** Porção superior da imagem. Alex Alves Pereira, 27 jul. 2025.

A policromia, recomposta na intervenção anterior, mantém uniformidade nas cores, mas apresenta pequenos craqueles, sujidades e fissuras localizadas, especialmente no manto vermelho e na túnica branca. Há também desgastes visíveis nas extremidades, como pés e mãos, ocasionados pelo uso litúrgico e processional. O rosto, embora restaurado, evidencia pontos de perda da camada pictórica na barba.

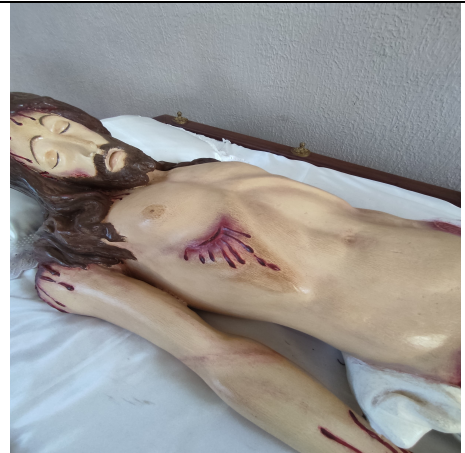
**Foto 12:** Detalhe do ferimento representado no tronco da imagem. Alex Alves Pereira, 27 jul. 2025.

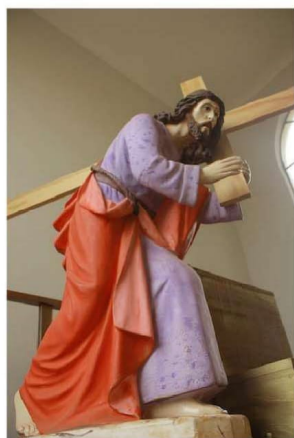
Vista lateral imagem, na qual é  
possível verificar alterações da  
repintura recente.  
Maria Clara Salim Cerqueira  
Out/2015

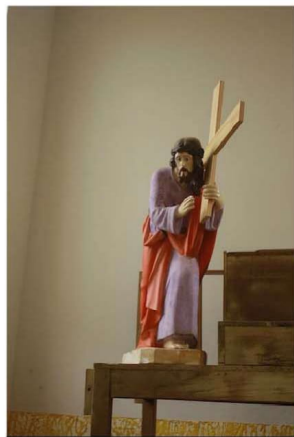
Vista frontal da imagem, em  
bom estado geral.  
Maria Clara Salim Cerqueira  
Out/2015

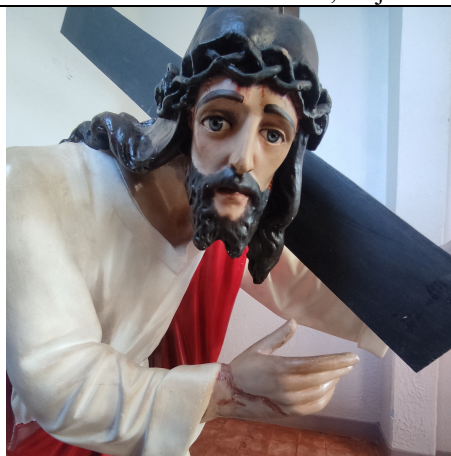
**Foto 6:** Detalhe do rosto da imagem de Nosso Senhor dos Passos. Alex Alves Pereira, 27 jul. 2025.

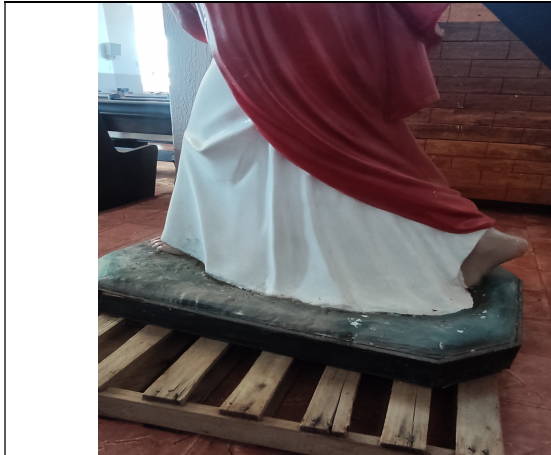
**Foto 7:** Base da imagem de Nosso Senhor dos Passos. Alex Alves Pereira, 27 jul. 2025.

A base em madeira mostra sinais evidentes de degradação, com áreas de desgaste da policromia e perdas de material, além de vestígios de perfurações causadas por insetos xilófagos. Embora a infestação tenha sido tratada na última restauração em meados dos anos de 2014 e 2015, permanecem marcas que exigem monitoramento para prevenir reincidência.

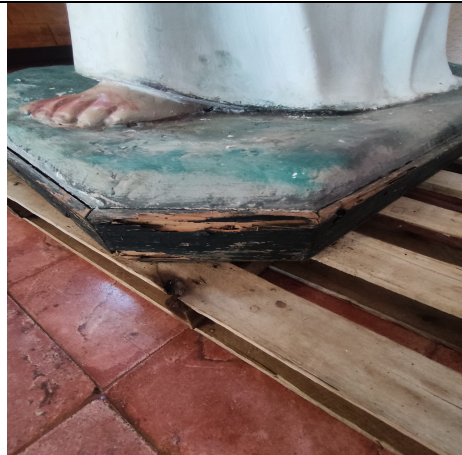
**Foto 8:** Detalhe da base da imaginária, apresentando desgaste expressivo. Alex Alves Pereira, 27 jul. 2025.

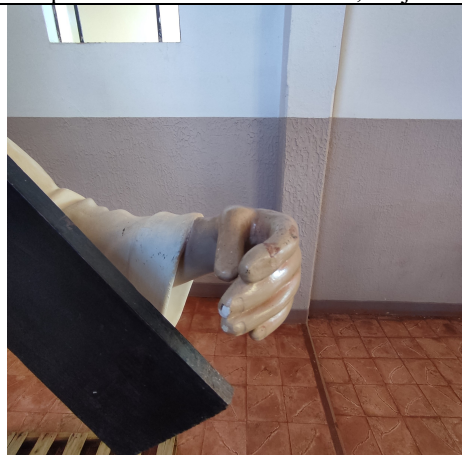
**Foto 10:** Detalhe da mão direita da imagem, apresentando pontos de perda da camada pictórica. Alex Alves Pereira, 27 jul. 2025.

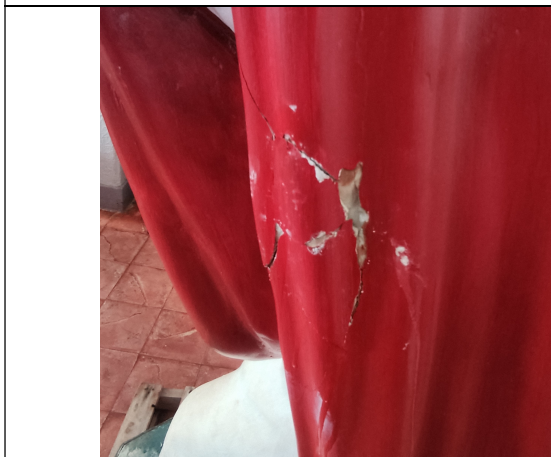
**Foto 11:** Detalhe dos danos presentes na vestimenta da imagem. Alex Alves Pereira, 27 jul. 2025.

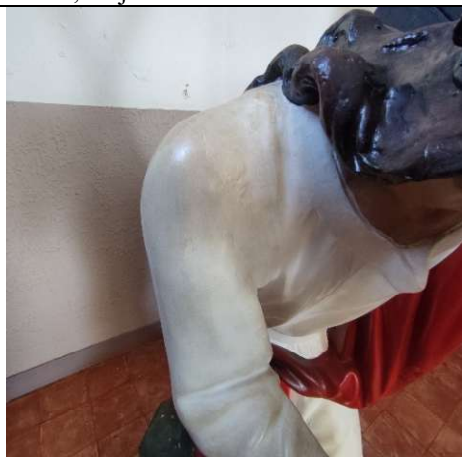
**Foto 12:** Vestimenta da imagem apresenta sujidade aderida generalizada. Alex Alves Pereira, 31 jul. 2025.
